**Plan Local de Residuos de Potries**

**Documento de Información**

**Equipo Redactor: IMEDES**

**Año: 2021**

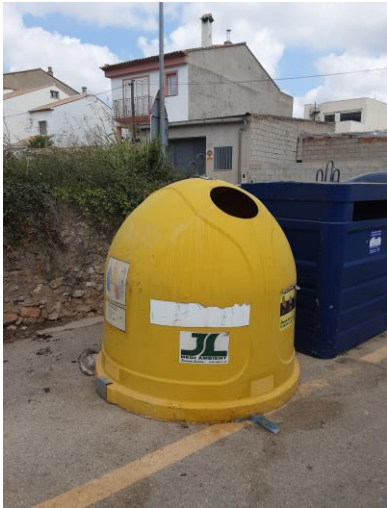
| PUERTAS Y BOCAS | | | |
|---|---|---|---|
| Valoración | Operativas: Sin roturas, defectos o problemas de uso | | |

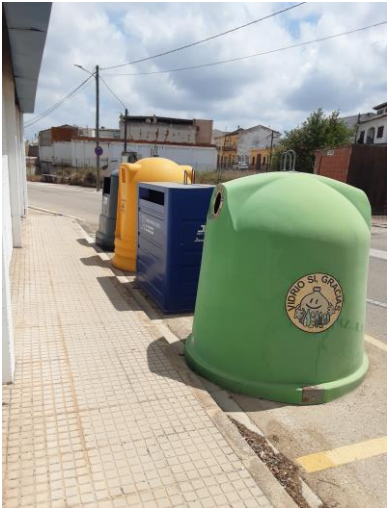
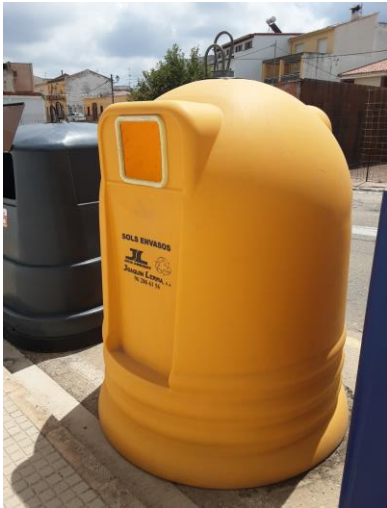
| PUERTAS Y BOCAS | | | |
|---|---|---|---|
| Valoración | Defectuosas: Con roturas, defectos o problemas de uso, pero operativas | | |

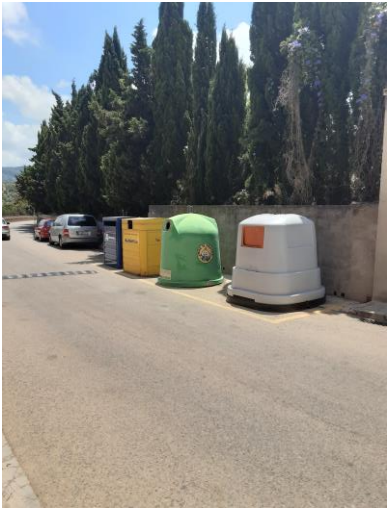
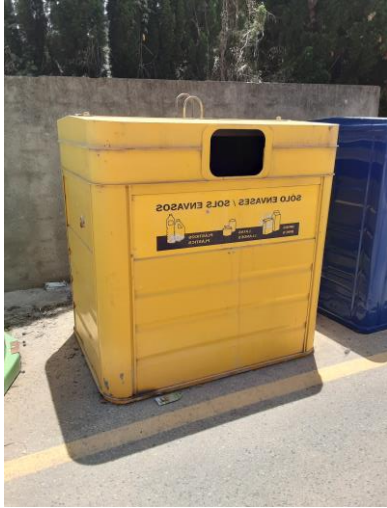
| PUERTAS Y BOCAS | | | |
|---|---|---|---|
| Valoración | Defectuosas: Con roturas, defectos o problemas de uso, pero operativas | | |

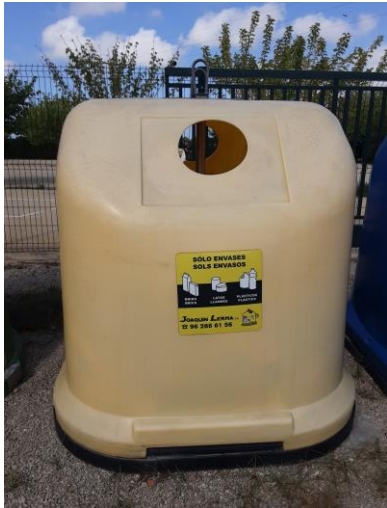
| PUERTAS Y BOCAS | | | |
|---|---|---|---|
| Valoración | Defectuosas: Con roturas, defectos o problemas de uso, pero operativas | | |

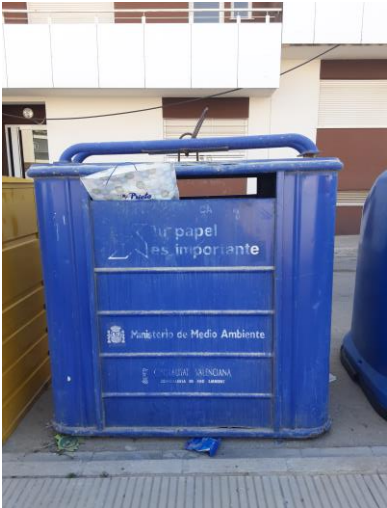
| PUERTAS Y BOCAS | | | |
|---|---|---|---|
| Valoración | Defectuosas: Con roturas, defectos o problemas de uso, pero operativas | | |

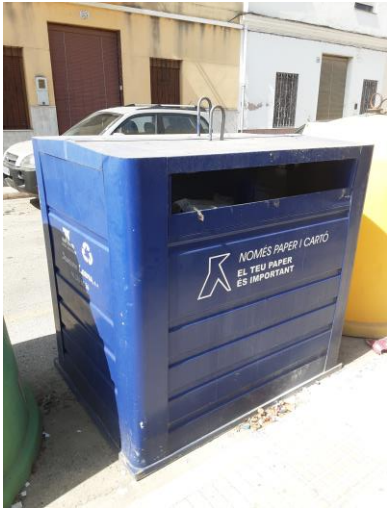
| ESTRUCTURA | |
|---|---|
| Valoración | Tocado: Con golpes o con defectos de pintura |

| PUERTAS Y BOCAS | | | |
|---|---|---|---|
| Valoración | Defectuosas: Con roturas, defectos o problemas de uso, pero operativas | | |

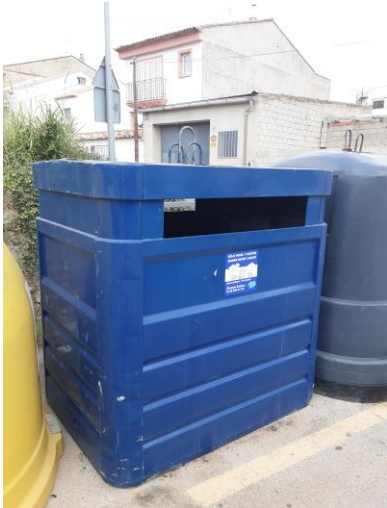
| PUERTAS Y BOCAS | | | |
|---|---|---|---|
| Valoración | Defectuosas: Con roturas, defectos o problemas de uso, pero operativas | | |

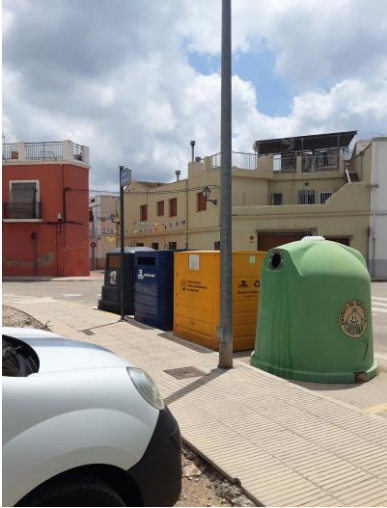
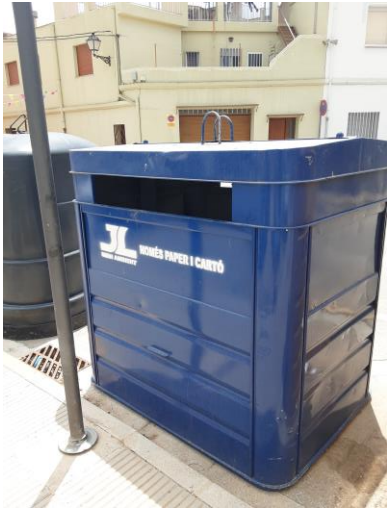
| PUERTAS Y BOCAS | | | |
|---|---|---|---|
| Valoración | Defectuosas: Con roturas, defectos o problemas de uso, pero operativas | | |

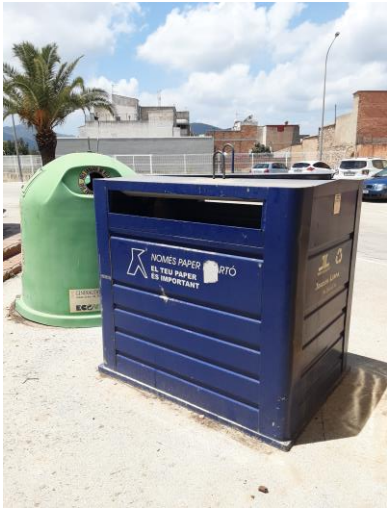
| PUERTAS Y BOCAS | | | |
|---|---|---|---|
| Valoración | Defectuosas: Con roturas, defectos o problemas de uso, pero operativas | | |

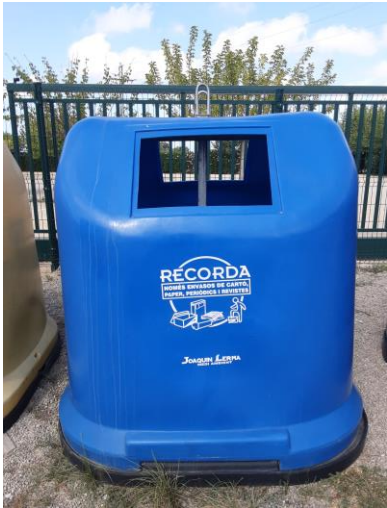
| PUERTAS Y BOCAS | | | |
|---|---|---|---|
| Valoración | Defectuosas: Con roturas, defectos o problemas de uso, pero operativas | | |

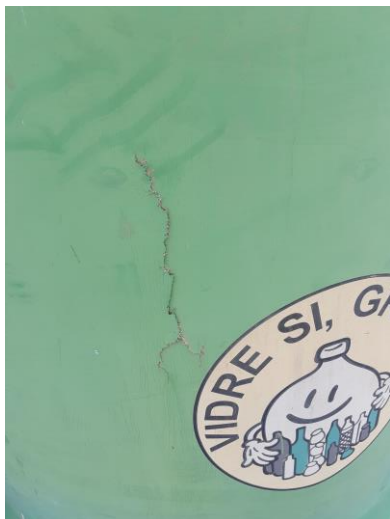
| ESTRUCTURA | |
|---|---|
| Valoración | Tocado: Con golpes o con defectos de pintura |

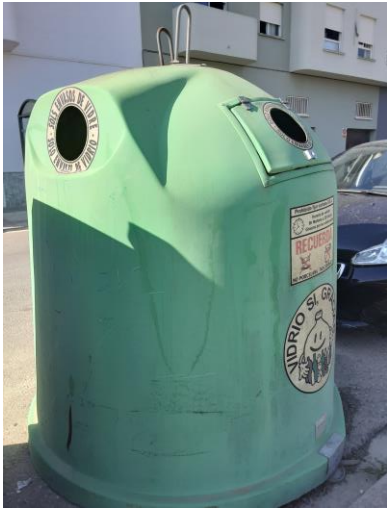
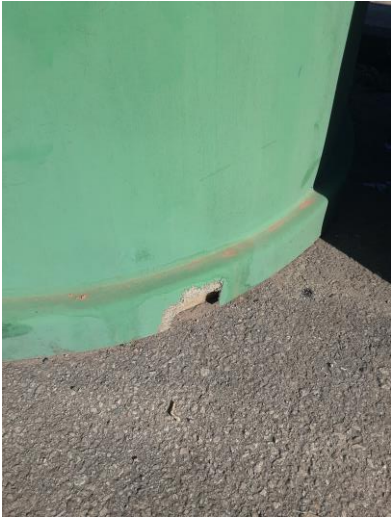
| ESTRUCTURA | |
|---|---|
| Valoración | Tocado: Con golpes o con defectos de pintura |

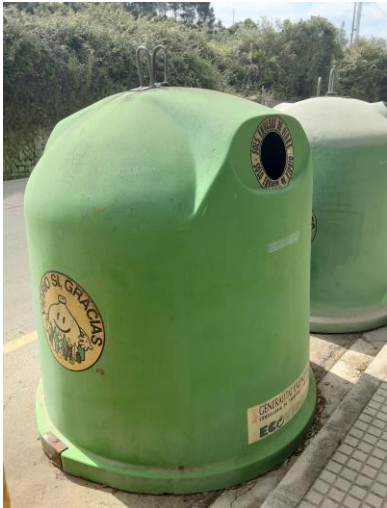
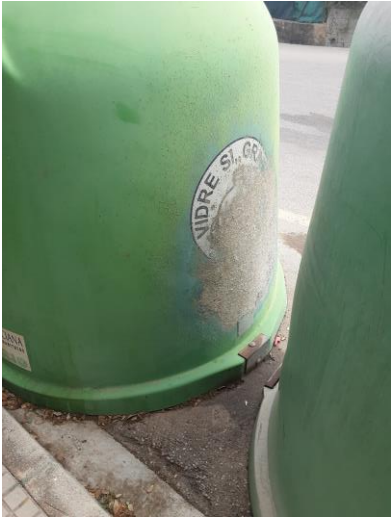
| ESTRUCTURA | |
|---|---|
| Valoración | Tocado: Con golpes o con defectos de pintura |

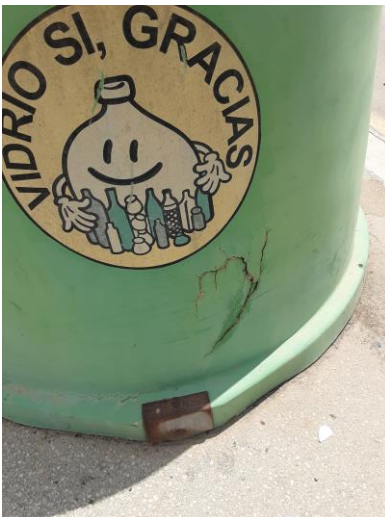
| ESTRUCTURA | |
|---|---|
| Valoración | Tocado: Con golpes o con defectos de pintura |

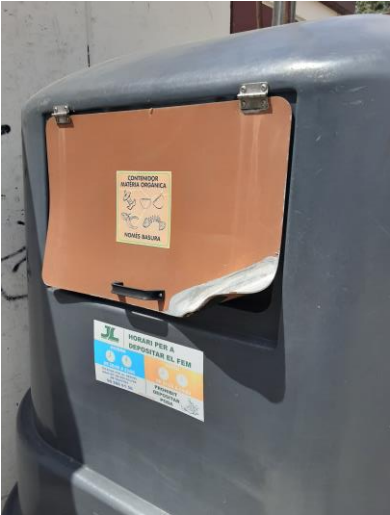
| PUERTAS Y BOCAS | | | |
|---|---|---|---|
| Valoración | Defectuosas: Con roturas, defectos o problemas de uso, pero operativas | | |

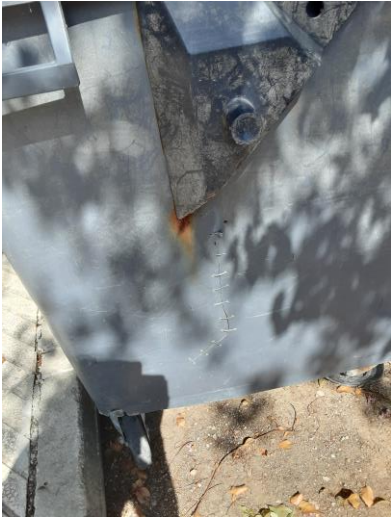
| ESTRUCTURA | |
|---|---|
| Valoración | Tocado: Con golpes o con defectos de pintura |

| PUERTAS Y BOCAS | | | |
|---|---|---|---|
| Valoración | Defectuosas: Con roturas, defectos o problemas de uso, pero operativas | | |

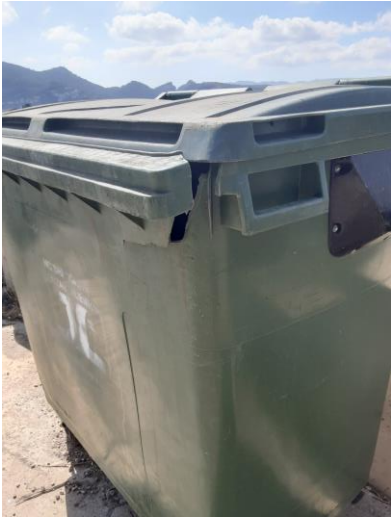
| ESTRUCTURA | |
|---|---|
| Valoración | Tocado: Con golpes o con defectos de pintura |
