**Plan Local de Residuos de Potries**

**Documento de Información**

**Equipo Redactor: IMEDES**

**Año: 2021**

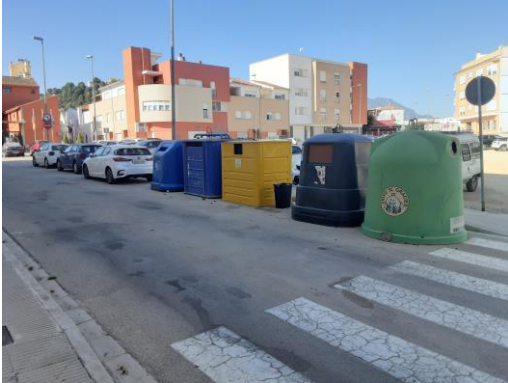
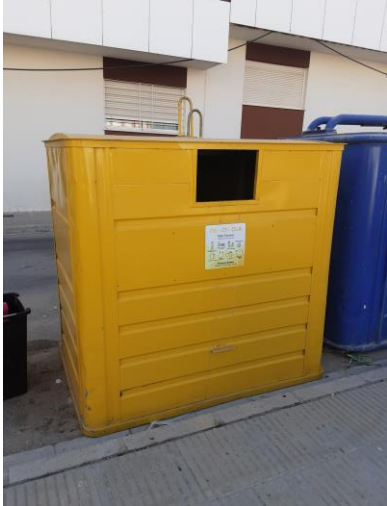
| PUERTAS Y BOCAS | | | |
|---|---|---|---|
| Valoración | Defectuosas: Con roturas, defectos o problemas de uso, pero operativas | | |

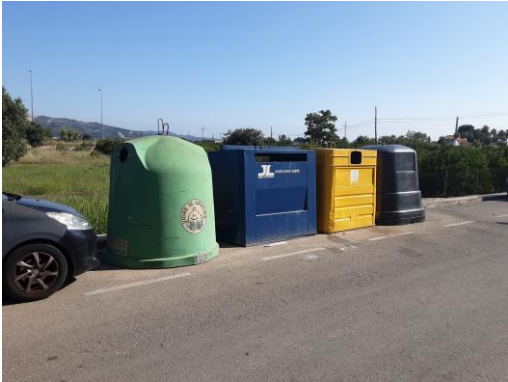
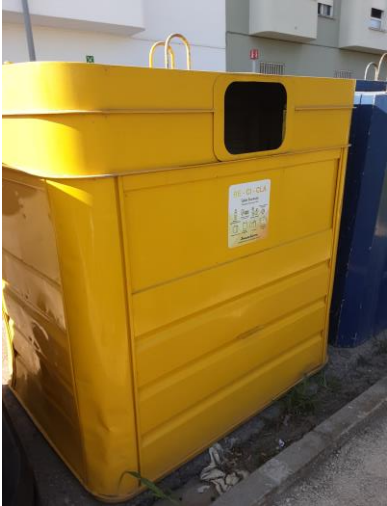
| PUERTAS Y BOCAS | | | |
|---|---|---|---|
| Valoración | Defectuosas: Con roturas, defectos o problemas de uso, pero operativas | | |

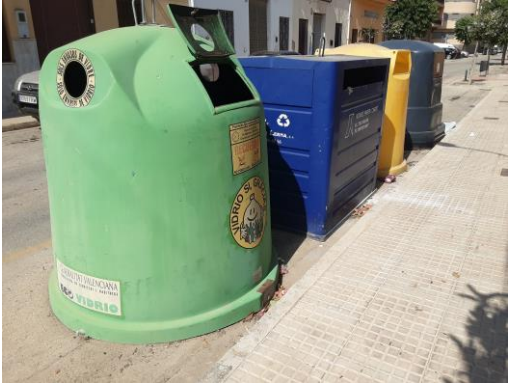
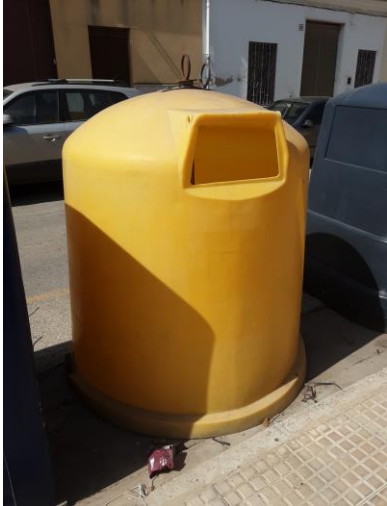
| PUERTAS Y BOCAS | | | |
|---|---|---|---|
| Valoración | Defectuosas: Con roturas, defectos o problemas de uso, pero operativas | | |

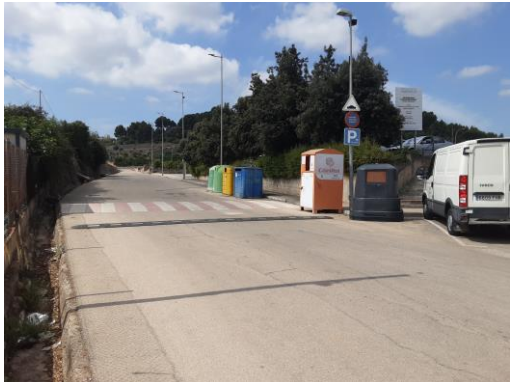
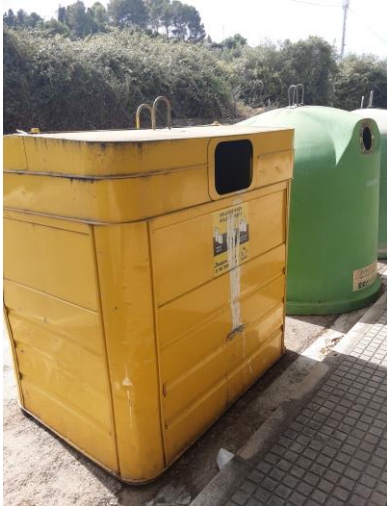
| ESTRUCTURA | |
|---|---|
| Valoración | Tocado: Con golpes o con defectos de pintura |

| PUERTAS Y BOCAS | | | |
|---|---|---|---|
| Valoración | Defectuosas: Con roturas, defectos o problemas de uso, pero operativas | | |

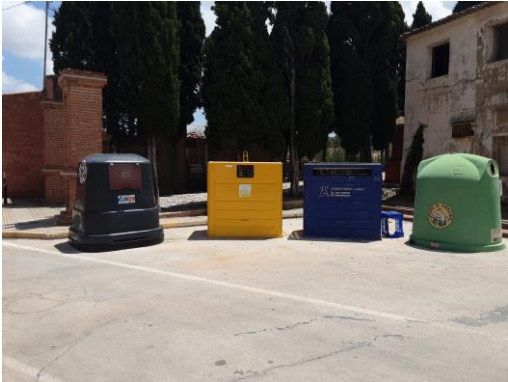
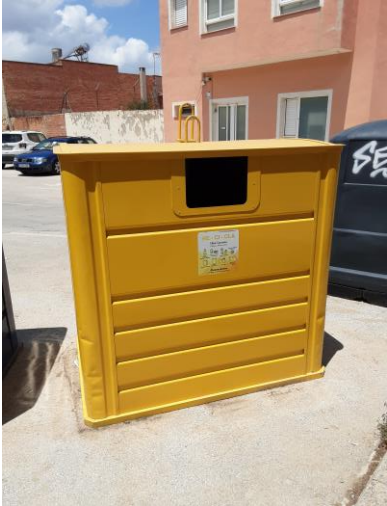
| PUERTAS Y BOCAS | | | |
|---|---|---|---|
| Valoración | Defectuosas: Con roturas, defectos o problemas de uso, pero operativas | | |

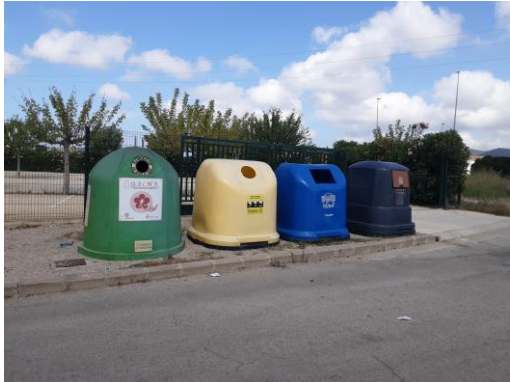
| PUERTAS Y BOCAS | | | |
|---|---|---|---|
| Valoración | Defectuosas: Con roturas, defectos o problemas de uso, pero operativas | | |

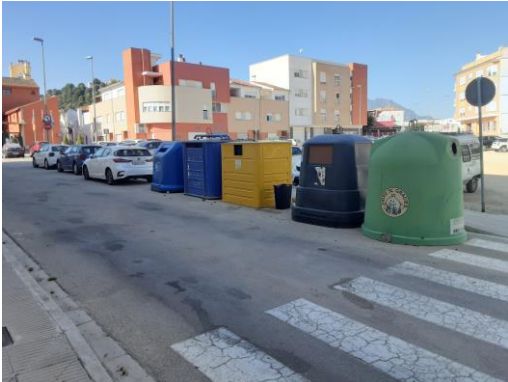
| PUERTAS Y BOCAS | | | |
|---|---|---|---|
| Valoración | Defectuosas: Con roturas, defectos o problemas de uso, pero operativas | | |

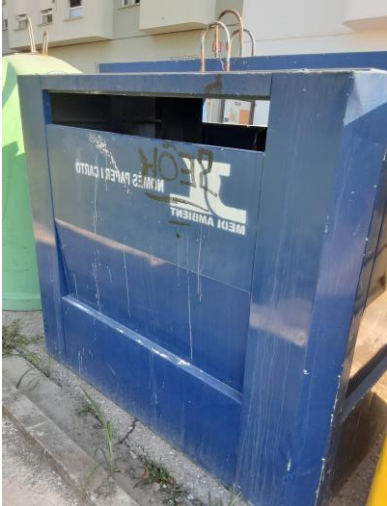
| PUERTAS Y BOCAS | | | |
|---|---|---|---|
| Valoración | Defectuosas: Con roturas, defectos o problemas de uso, pero operativas | | |

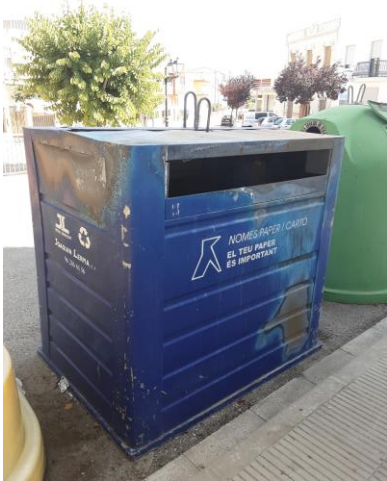
| ESTRUCTURA | |
|---|---|
| Valoración | Tocado: Con golpes o con defectos de pintura |

| PUERTAS Y BOCAS | | | |
|---|---|---|---|
| Valoración | Defectuosas: Con roturas, defectos o problemas de uso, pero operativas | | |

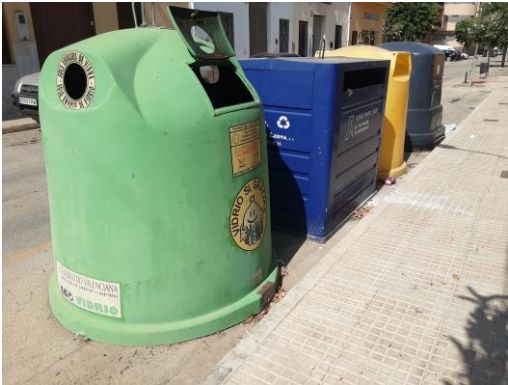
| PUERTAS Y BOCAS | | | |
|---|---|---|---|
| Valoración | Defectuosas: Con roturas, defectos o problemas de uso, pero operativas | | |

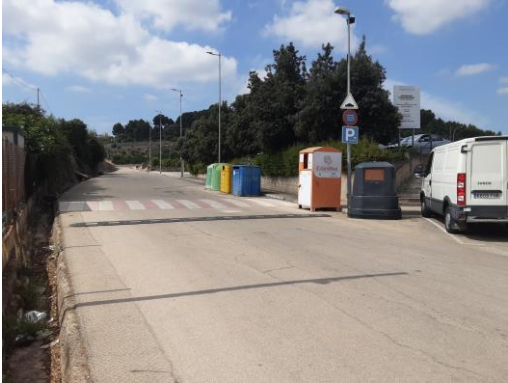
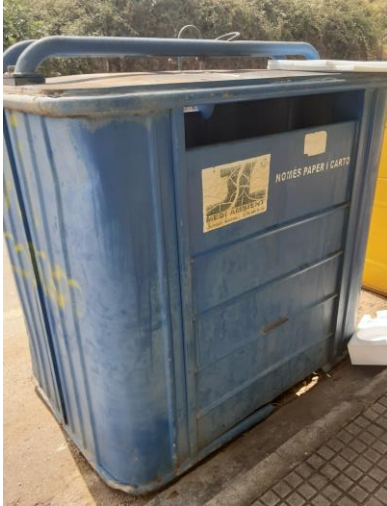
| PUERTAS Y BOCAS | | | |
|---|---|---|---|
| Valoración | Defectuosas: Con roturas, defectos o problemas de uso, pero operativas | | |

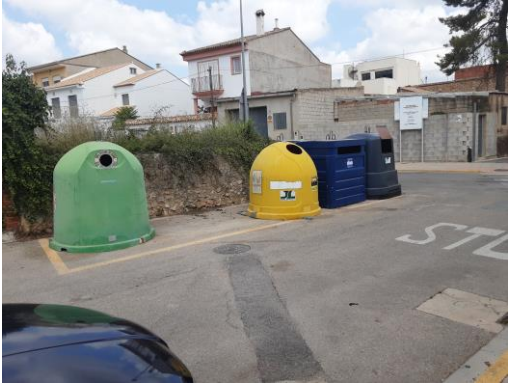
| PUERTAS Y BOCAS | | | |
|---|---|---|---|
| Valoración | Defectuosas: Con roturas, defectos o problemas de uso, pero operativas | | |

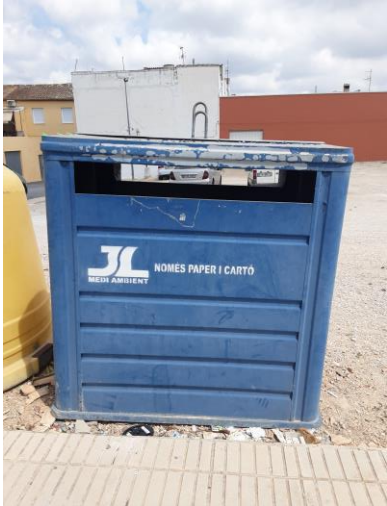
| PUERTAS Y BOCAS | | | |
|---|---|---|---|
| Valoración | Defectuosas: Con roturas, defectos o problemas de uso, pero operativas | | |

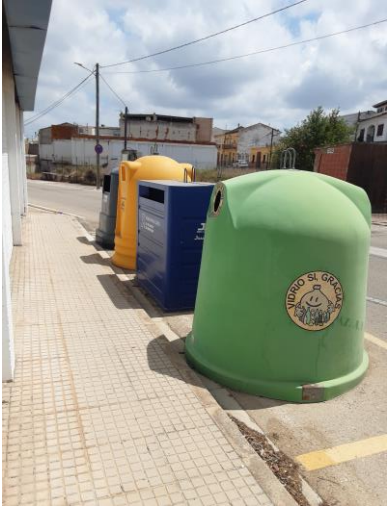
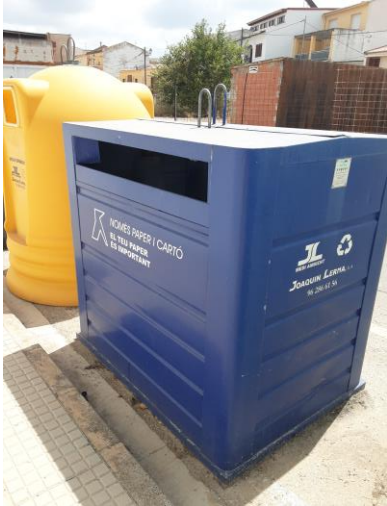
| PUERTAS Y BOCAS | | | |
|---|---|---|---|
| Valoración | Defectuosas: Con roturas, defectos o problemas de uso, pero operativas | | |

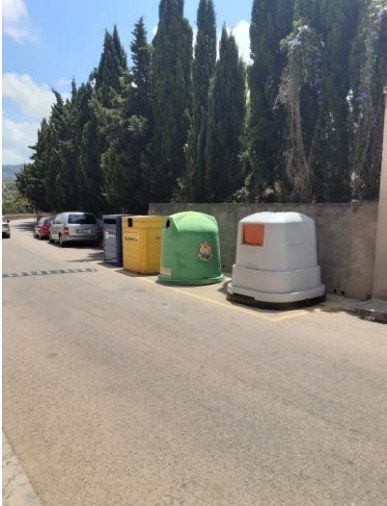
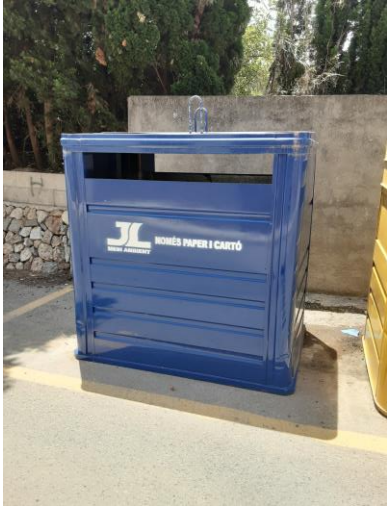
| PUERTAS Y BOCAS | | | |
|---|---|---|---|
| Valoración | Defectuosas: Con roturas, defectos o problemas de uso, pero operativas | | |

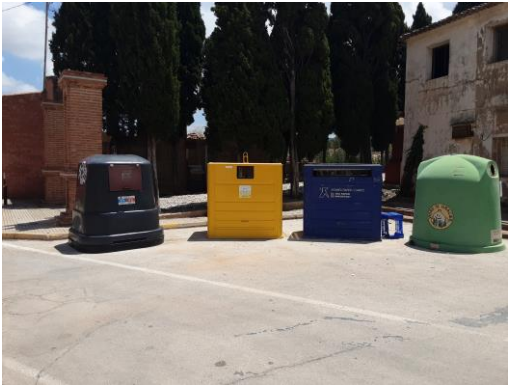
| PUERTAS Y BOCAS | | | |
|---|---|---|---|
| Valoración | Defectuosas: Con roturas, defectos o problemas de uso, pero operativas | | |

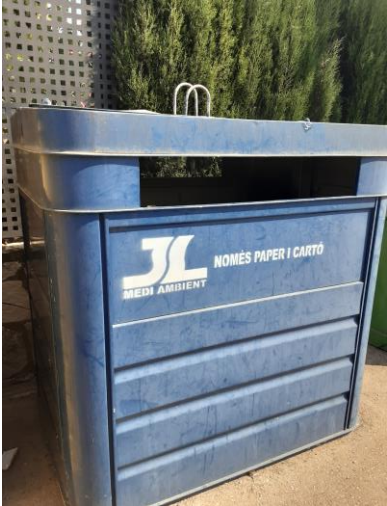
| PUERTAS Y BOCAS | | | |
|---|---|---|---|
| Valoración | Defectuosas: Con roturas, defectos o problemas de uso, pero operativas | | |

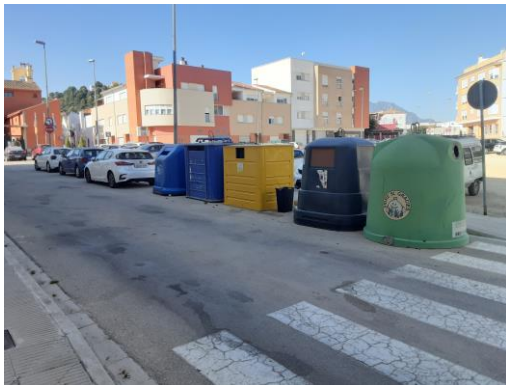
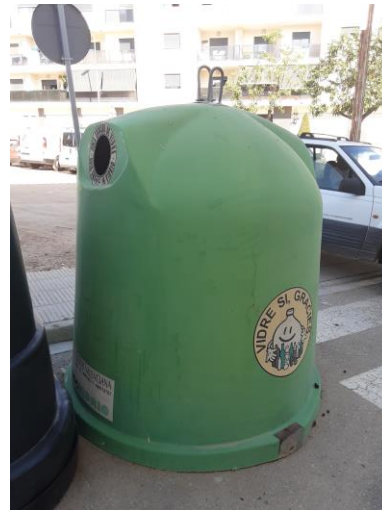
| ESTRUCTURA | |
|---|---|
| Valoración | Tocado: Con golpes o con defectos de pintura |

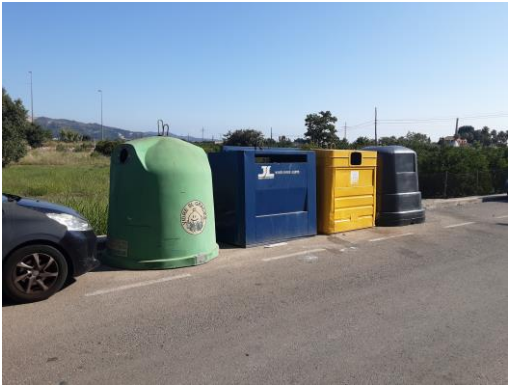
| ESTRUCTURA | |
|---|---|
| Valoración | Tocado: Con golpes o con defectos de pintura |

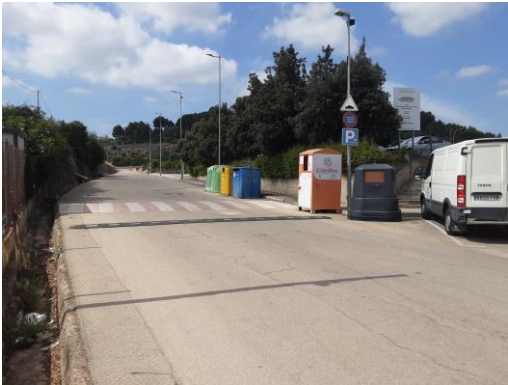
| ESTRUCTURA | |
|---|---|
| Valoración | Tocado: Con golpes o con defectos de pintura |

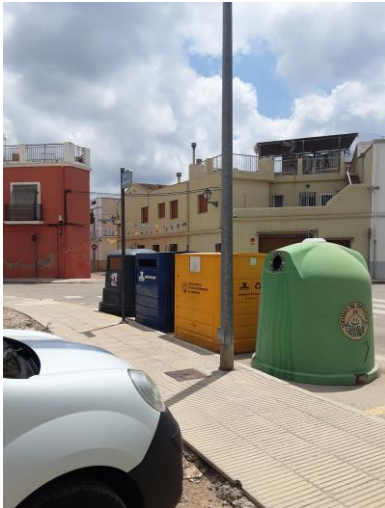
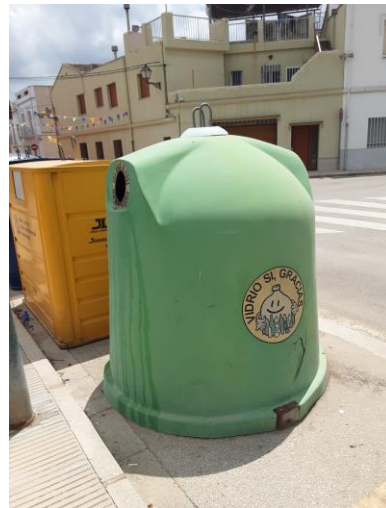
| ESTRUCTURA | |
|---|---|
| Valoración | Tocado: Con golpes o con defectos de pintura |

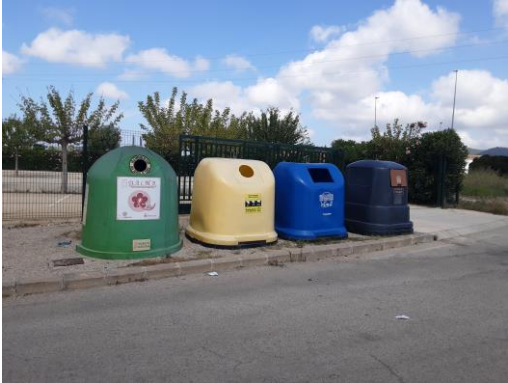
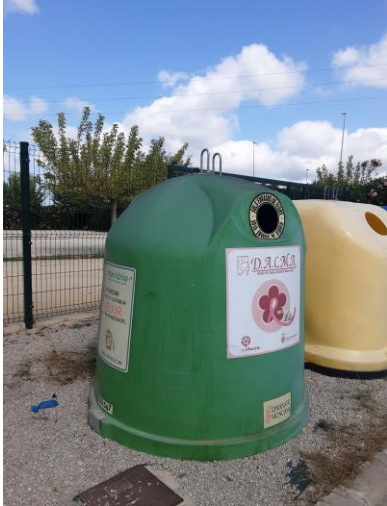
| PUERTAS Y BOCAS | | | |
|---|---|---|---|
| Valoración | Operativas: Sin roturas, defectos o problemas de uso | | |

| LIMPIEZA | |
|---|---|
| Comentario | con una gran pegatina |

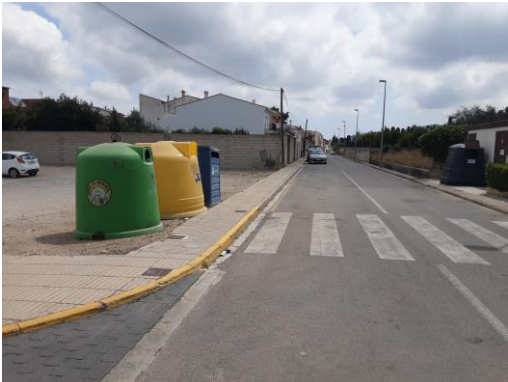
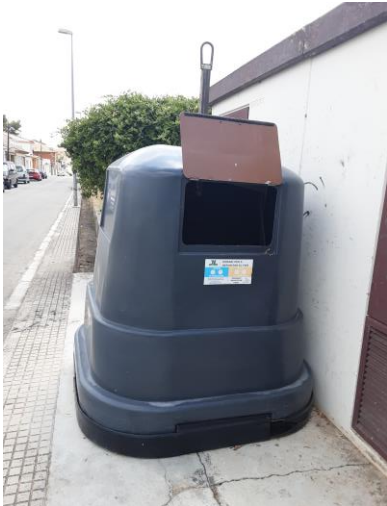
| PUERTAS Y BOCAS | | | |
|---|---|---|---|
| Valoración | Defectuosas: Con roturas, defectos o problemas de uso, pero operativas | | |

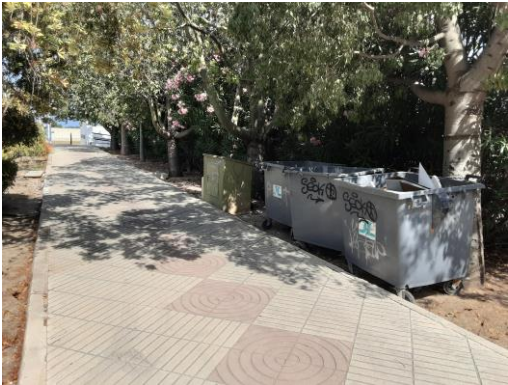
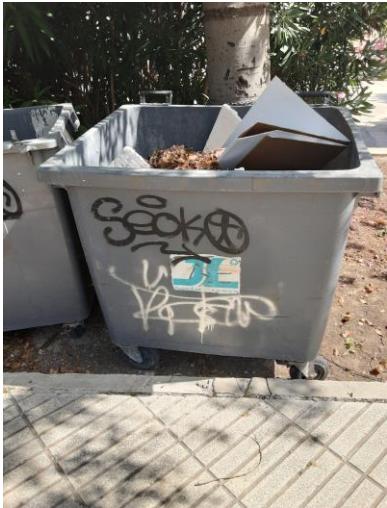
| ESTRUCTURA | |
|---|---|
| Valoración | Tocado: Con golpes o con defectos de pintura |

| PUERTAS Y BOCAS | | | |
|---|---|---|---|
| Valoración | Defectuosas: Con roturas, defectos o problemas de uso, pero operativas | | |

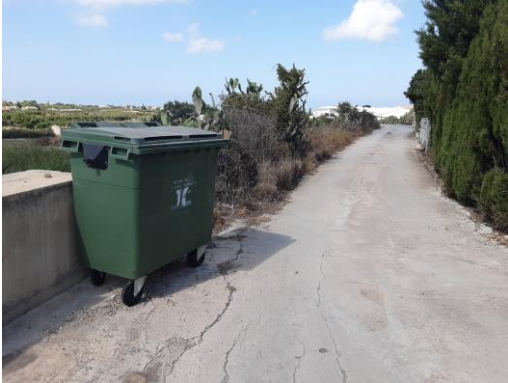
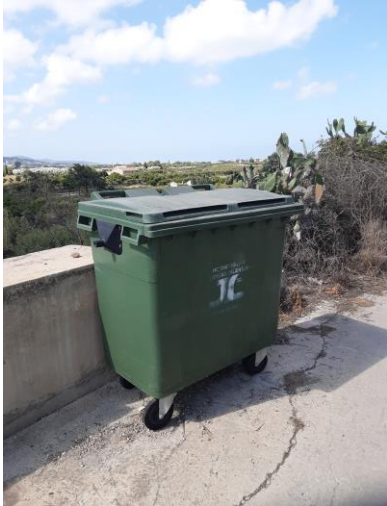
| ESTRUCTURA | |
|---|---|
| Valoración | Tocado: Con golpes o con defectos de pintura |

| PUERTAS Y BOCAS | | | |
|---|---|---|---|
| Valoración | Operativas: Sin roturas, defectos o problemas de uso | | |

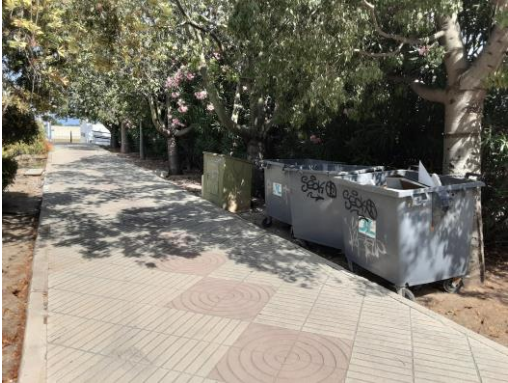
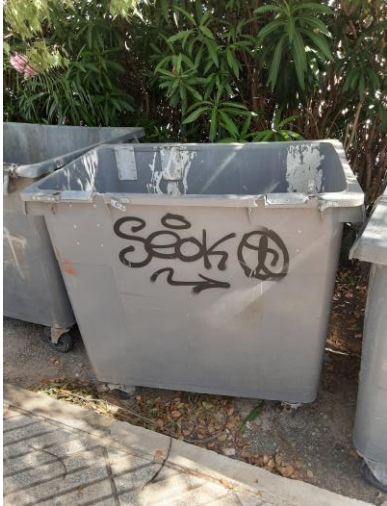
| PUERTAS Y BOCAS | | | |
|---|---|---|---|
| Valoración | Defectuosas: Con roturas, defectos o problemas de uso, pero operativas | | |

| LIMPIEZA | |
|---|---|
| Comentario | con grafiti |

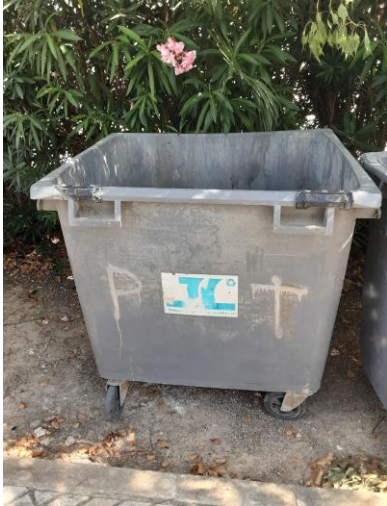
| PUERTAS Y BOCAS | | | |
|---|---|---|---|
| Valoración | Defectuosas: Con roturas, defectos o problemas de uso, pero operativas | | |

| LIMPIEZA | |
|---|---|
| Comentario | con grafiti |
